Achteruit rijden met voertuigen

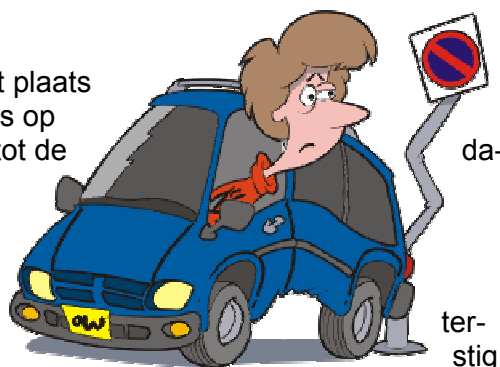
Met enige regelmaat gebeuren er ongevallen bij het achteruitrijden met deze voertuigen, meestal met als gevolg ernstig letsel of zelfs de dood. Het voor de bestuurder onzichtbare gebied achter zijn voertuig is de belangrijkste oorzaak van dit soort ongevallen. Deze dode hoek beslaat meestal zo'n 4 tot 5 meter en is met alleen binnen- en buitenspiegels niet te elimineren.
